受损边坡生态修复工艺选择、目标群落设计与效果评价

Process Selection, Target Community Design and Effect Assessment on Ecological Restoration Engineering of Damaged Slope

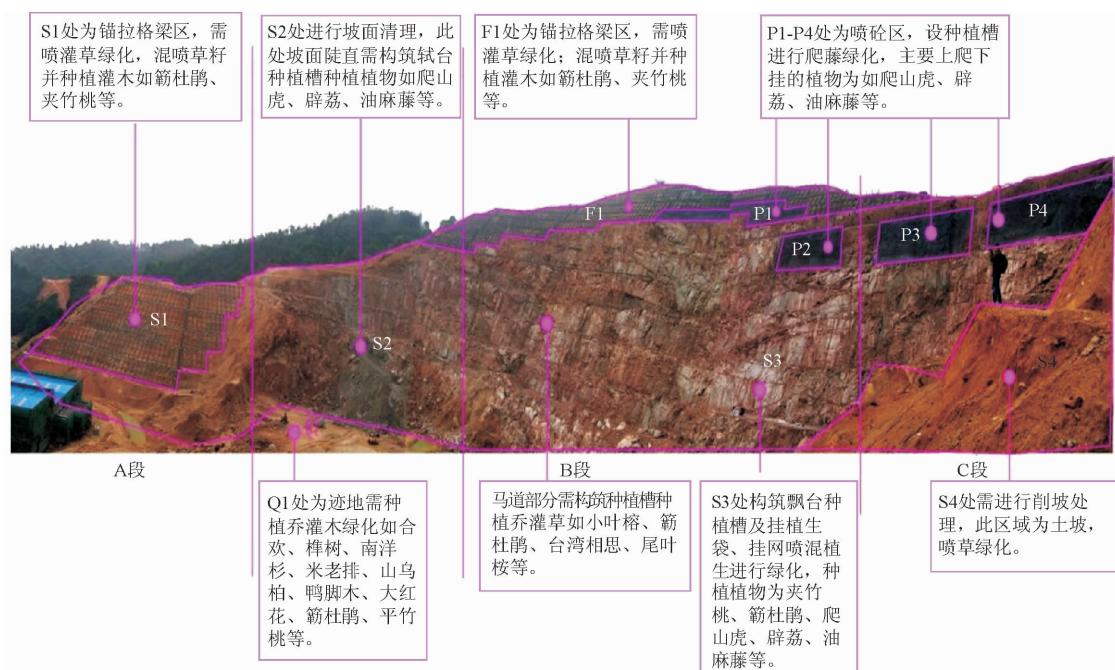
图1 根据坡面类型及立地条件分区分段制定有针对性的工艺方案

Fig. 1 A process schematic diagram of the specific section based on the slope type and site conditions

1)因地制宜原则:受损边坡生态修复工艺、技术及材料的选择与使用的前提是适应当地的气候及环境条件;同时,即使是同一坡面的不同区域,其坡面类型和立地条件的差异性也是很大的,这就需要根

据具体情况,分区分段地制定有针对性的工艺方案(图1)。
